Obnova havarovaného přetokového vrtu LO 15/1 v jímacím území Pekla

Mgr. Tomáš Novotný

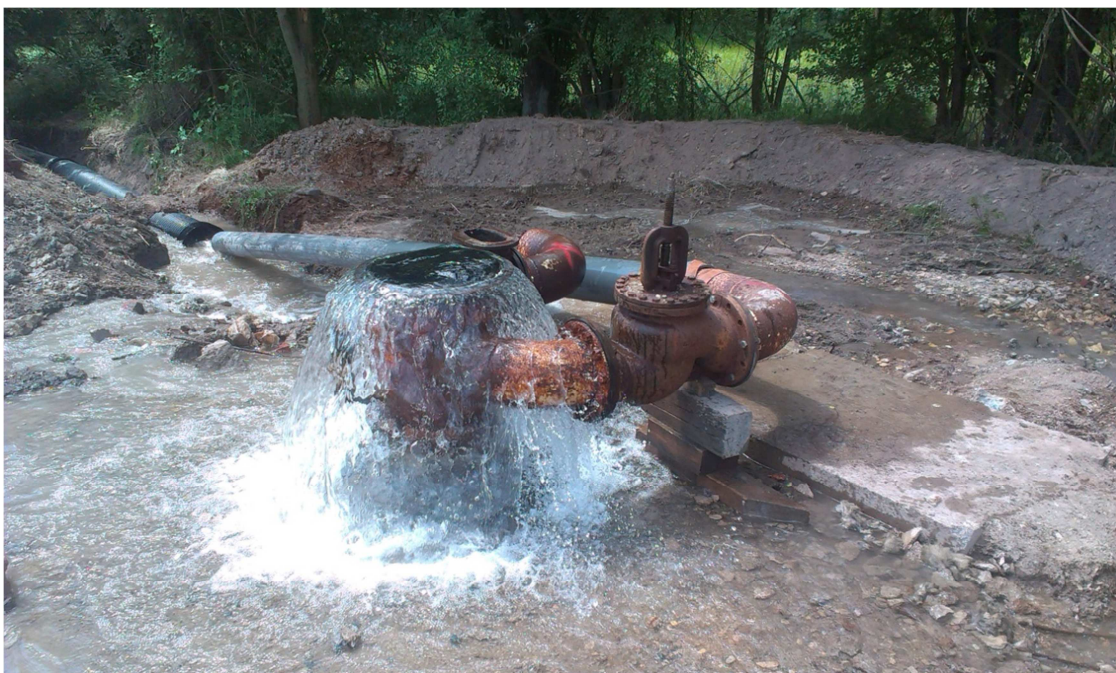
Žalostným stavem nadzemní části vrtů jsme se nenechali odradit a těšili se, co odhalí kamerová prohlídka. Jako první přišel na řadu vrt LO 15/4 s předpokládanými velmi nízkými koncentracemi jak dusičnanů, tak i další místní rizikové složky, železa. Po otevření zhlaví vrt vykazoval vydatnost přibližně odpovídající historickým údajům a přijatelnou jakost, dal se tedy předpokládat uspokojivý stav podzemní části vrtu. Při následné kamerové prohlídce humor trochu ustoupil a bylo nutné konstatovat, že vnitřní výstroj vrtu, zejména perforované zárubnice, jsou silně zkorodované, zpřetrhané, vtokové otvory zanesené a pokud budeme chtít vrt další desetiletí vodárensky využívat, budeme muset výrazně zasáhnout do jeho konstrukce.

Vrt Lo 15/4 po odstranění krycí desky zhlaví

Po zhodnocení výsledků kamerové prohlídky bylo rozhodnuto o způsobu převystrojení vrtu LO 15/4. Stěžejní částí se stalo odstranění staré zkorodované výstroje v aktivní části vrtu a její nahrazení výstrojí novou, včetně cementace vzniklého mezikruží v neaktivní části vrtu tak, aby byl vrt chráněn proti případné havárii v této jeho části. Prorezlá výstroj se trhala jako papír, ale po dvou dnech snažení, za pomoci několika originálních kusů nářadí se podařilo z vrtu vyprostit velkou část staré výstroje.

Po odstranění staré výstroje bylo konečně možné přikročit k převystrojení vrtu. Aktivní část vrtu byla za pomoci jeřábu osazena ANTIkoro zárubnicemi s vypálenými vtokovými otvory. Nad hlavním přítokem vody, oproti původní ocelové pažnici izolující nadložní zvodně byla provedena tlaková cementace mezikruží. Nakonec byla svrchní část vrtu obnažena až na zdravou ocelovou pažnici, ke které bylo přes přířbový spoj napojeno nerezové zhlaví umožňující připojení dvou odběrných míst a nouzové odpouštění vrtu plnou vydatností do přepadu. S osazením čerpadel bylo po důkladném propočtu počítáno pouze jako s havarijním řešením, záměrem bylo využít zbytkového tlaku vody k čerpání vody až do vodojemu „samovýtlakem“. Na samý závěr byla na vrt osazena dvojice unimobuňek pro manipulaci na vrtu, díky dřevěnému obložení nebyl narušen chráněný krajinný ráz lokality.
