# VODÁRNA KÁRANÝ

## GEOCHEMICKÉ VYHODNOCENÍ PŮVODU ŽELEZA V SUROVÉ VODĚ JÍMACÍCH STUDNÍ ČERPACÍ STANICE R38 A OPATŘENÍ K JEHO ELIMINACI

**Regenerace násoskových řádů NI až NIV R-stanic  
R38 a R39 v areálu umělé infiltrace KÁRANÝ**

## ÚV KÁRANÝ – SANACE HAVÁRIE ARTÉZSKÉHO VRTU E

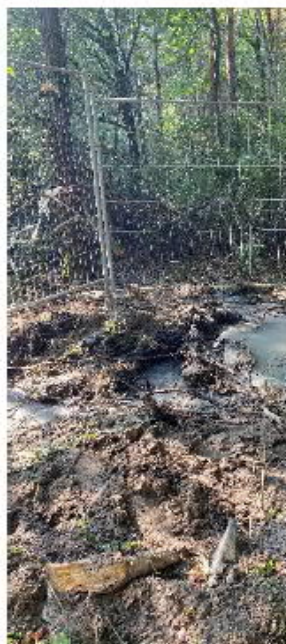
Pohled na přetok na

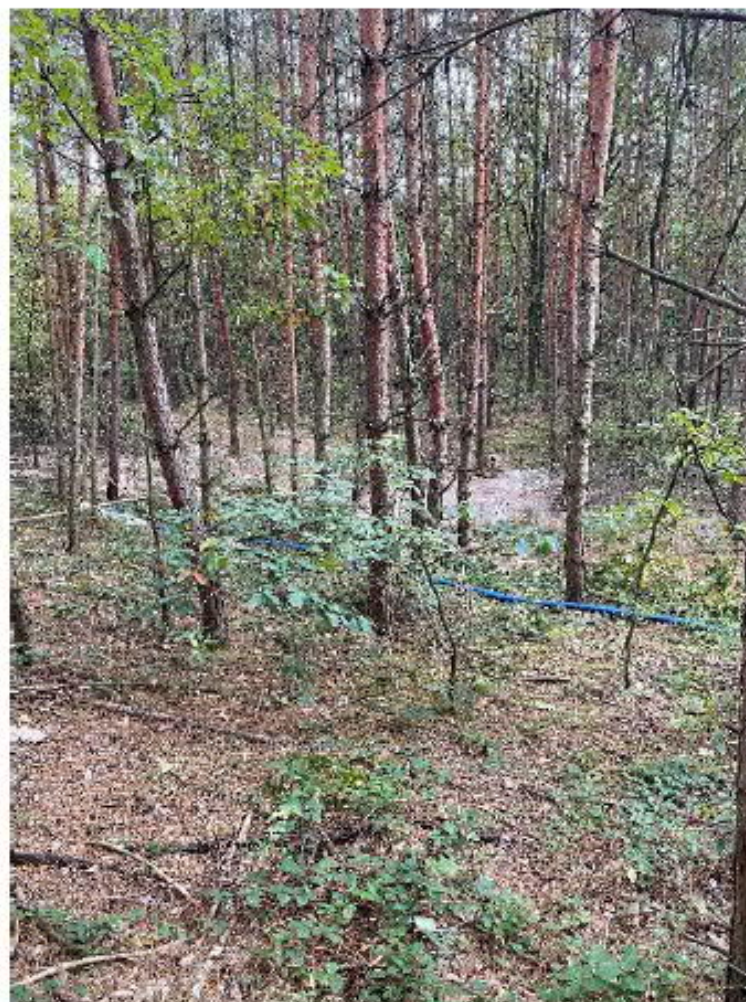
Zatopená část lesa u havarovaného vrtu E – 8. 10. 2024

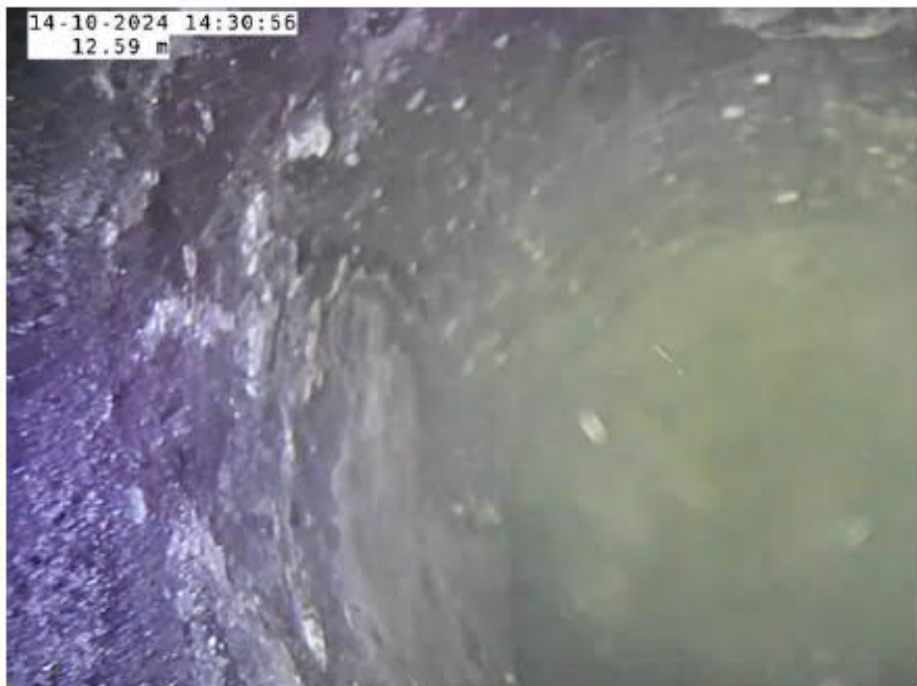
Pohled na betonový přechod na rozhraní kvartér/turon

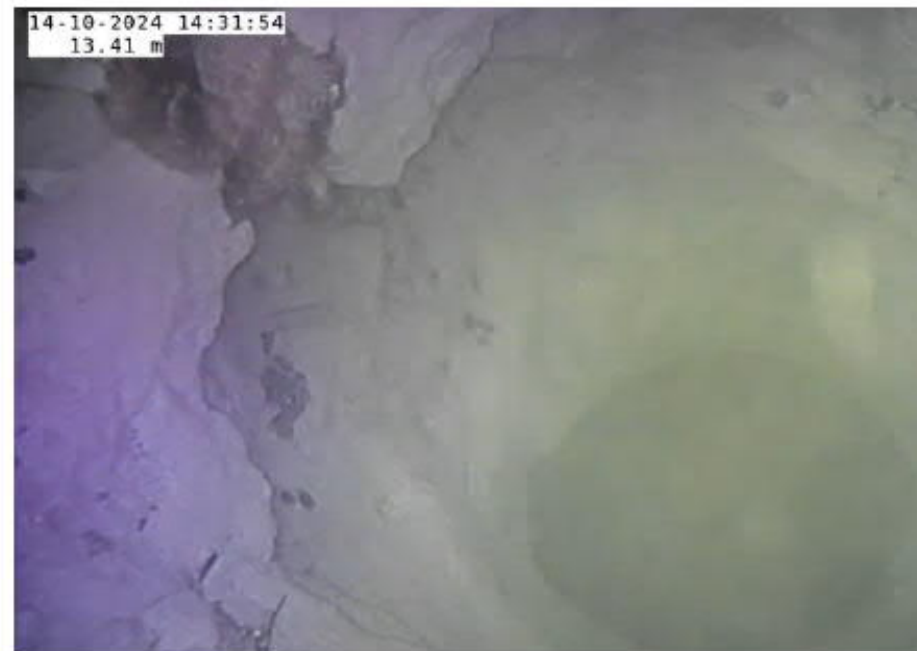
Pohled na kaverny v betonovém přechodu

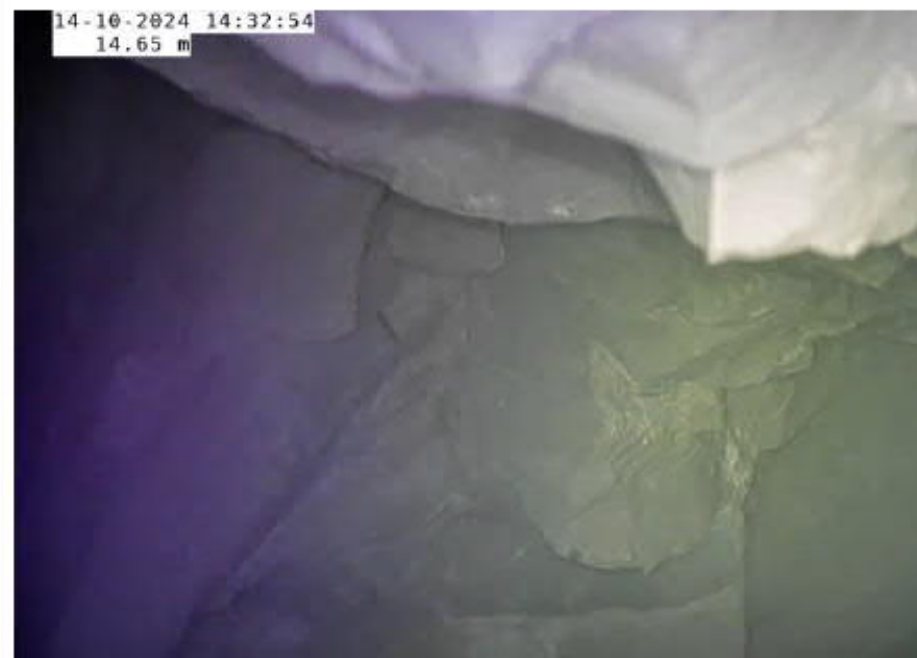
14,65 m – pohled do kaverny ve turonském slínovci
