# VODÁRNA KÁRANÝ

## GEOCHEMICKÉ VYHODNOCENÍ PŮVODU ŽELEZA V SUROVÉ VODĚ JÍMACÍCH STUDNÍ ČERPACÍ STANICE R38 A OPATŘENÍ K JEHO ELIMINACI

**Regenerace násoskových řádů NI až NIV R-stanic  
R38 a R39 v areálu umělé infiltrace KÁRANÝ**

## ÚV KÁRANÝ – SANACE HAVÁRIE ARTÉZSKÉHO VRTU E

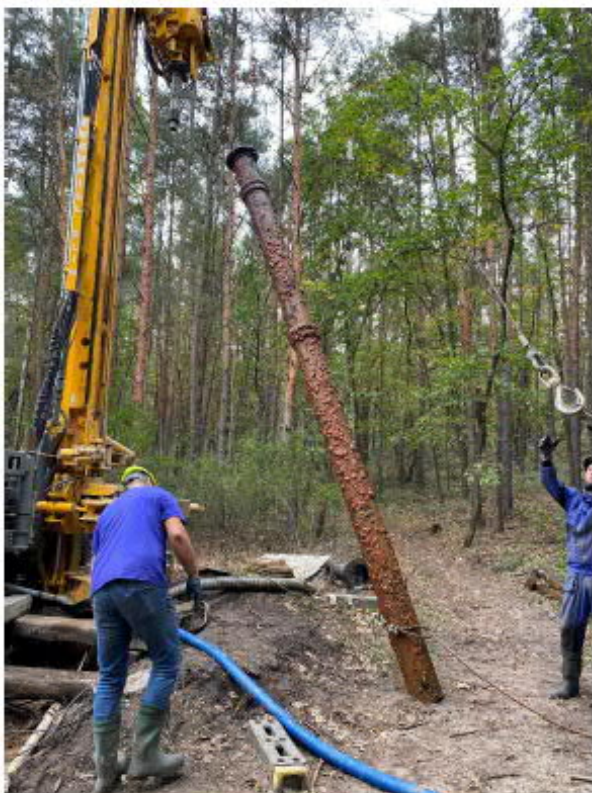
### Popis havárie vrtu E

Dne 19. 9. 2024 byla prováděna likvidace šachty vrtu E stavební firmou PRAGIS. Tato likvidace byla objednána provozovatelem artézské násosky – společností PVK, a.s. Při odstraňování nadzemního betonového kónusu s litinovým poklopem zřejmě došlo k pádu betonového fundamentu na zhlaví vrtu. To způsobilo porušení litinové pažnice DN200 cca v hloubce 8,5 m p.t. a unikání tlakové vody k povrchu. Přetok byl odhadnut na 20 až 30 l/s. Následně, po odčerpání vody z šachty bylo zjištěno, že voda uniká ještě v litinové šachtě o  $\varnothing$  1200 mm. Postupně byly dohledány veškeré archivní materiály, aby bylo možné si udělat představu o konstrukci šachty, samotného vrtu a geologickém profilu v místě vrtu.
